Subestação de Mandirituba

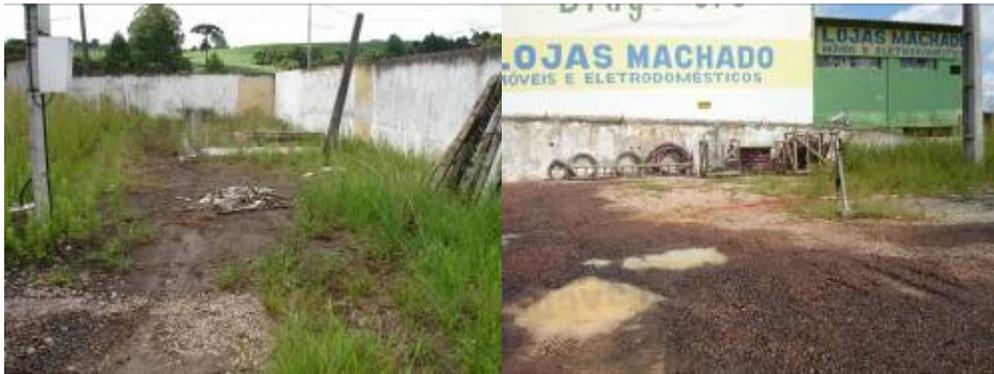
Semelhante ao processo descrito, durante os últimos meses do ano de 2006, a subestação de Mandirituba, de responsabilidade da Companhia Paranaense de Energia, tem sofrido fortemente com o ataque vândalo sobre os equipamentos em desuso, que ficam ali dispostos até nova utilização. Como resultado da violação de mais de 15 transformadores, o solo local tem apresentado, visivelmente, uma contaminação oleosa de caráter preocupante (Figura 1).

Figura 1. Subestação de Mandirituba

A avaliação ambiental do local revelou alta contaminação média da superfície do solo por hidrocarbonetos totais de petróleo (TPH) avaliada em 7.847 mg de óleo por Kg de solo, o que se estende por uma área visível de cerca de 500 m². Além disso, o intervalo de tempo significativo entre o acidente e a ação pode indicar a percolação do óleo mineral, podendo comprometer a qualidade da água de subsolo. A Tabela 13 apresenta os resultados encontrados.

Sendo a concessionária responsável pela recuperação do local, como método de remediação, frente ao possível alto volume de solo contaminado, recomendou-se a utilização de agente biorremediador autóctone para tratamento microbiológico, devido à sustentabilidade em relação aos demais métodos aplicáveis ao caso. Além disso, uma vez que mesmo a aplicação do tratamento mais adequado não isenta a concessionária de novos incidentes, é importante que sejam estudadas também medidas preventivas.

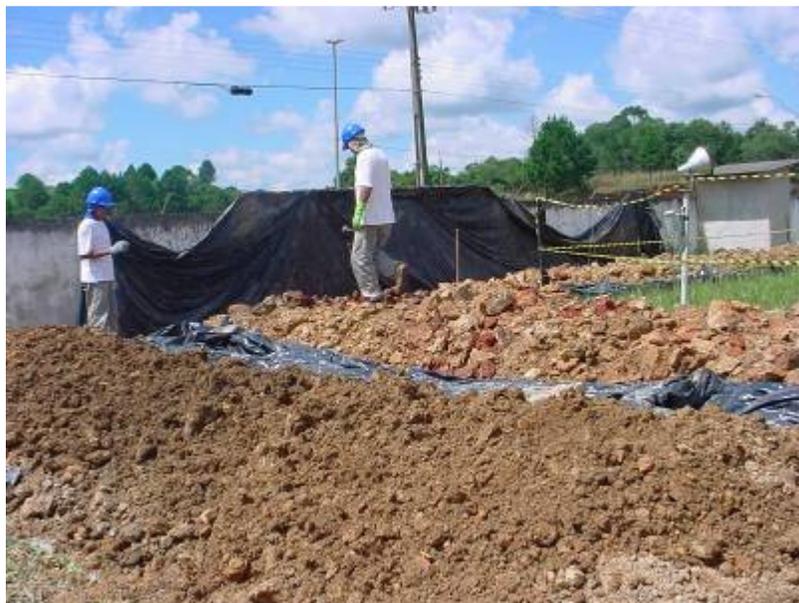
O tratamento do primeiro quadrante, responsável pela formação de dez pilhas (Figura 1), vêm sendo desenvolvido e obteve bastante êxito com o processo de remediação (Figura 2).

Figura 2. Pilhas de tratamento.

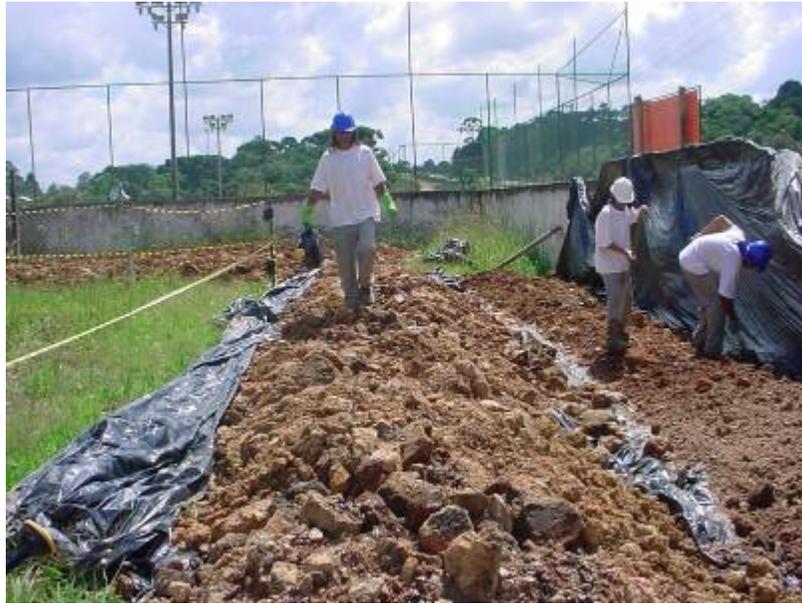
Figura 3. Remediação das pilhas de Mandirituba.

O processo de remediação, que consiste do espalhamento de agentes autóctones sob as pilhas de material contaminado, durante o período se mostrou bastante produtivo frente ao objetivo estabelecido em 500 mg de óleo/kg de solo.
