AVALIAÇÃO E BIORREMEDIAÇÃO DO POLO DO ATUBA NA CONTAMINAÇÃO POR ÓLEOS MINERAIS

O Pólo Atuba, um dos mais antigos campos operacionais da Companhia Paranaense de Energia, abriga, desde 1960, depósitos dos almoxarifados gerais, oficinas diversas e a unidade de tratamento de óleo isolante (hoje, praticamente inoperante). Está localizado no município de Curitiba – PR, em área particular com cerca de 450 mil m² e eleva-se desde o nível do leito retificado do Rio Atuba até cerca de 20 metros acima. Beirando este, existe uma área não utilizada de cerca de 30.000 m² que contém mata ciliar e que se estende desde a margem do rio até cerca de 100 metros a oeste, considerada Área de Proteção Permanente (APP) conforme a resolução Conama n° 303 de 20 de março de 2002.

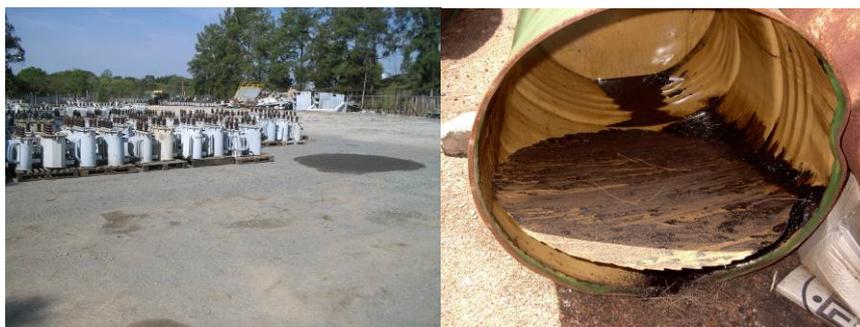
Figura 2: Focos de contaminação.

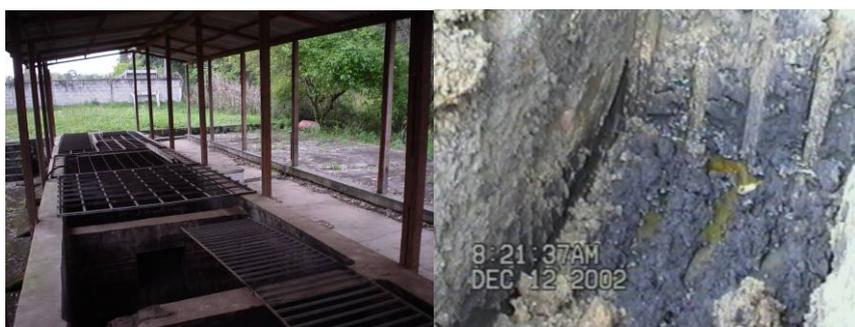
No ano de 1999, um acidente com as caixas de separação água - óleo, que eram expostas ao tempo, culminou com a contaminação da hoje APP devido ao escoamento e a inclinação do terreno. O vazamento de centenas de litros da mistura foi ocasionado devido a problemas construtivos da rede e a área vizinha às caixas foi remediada de forma emergencial a partir da retirada da camada superficial do solo e com o plantio de gramíneas, sem que houvesse um estudo mais detalhado.

Figura 3: Retirada das caixas de separação água/óleo.

Com o objetivo de retirar as já problemáticas caixas de separação, avaliar a presença de contaminantes e, na necessidade, remediar o local, foi contratado um projeto inicial no qual foi descoberta a extensão crítica da contaminação. A área foi recuperada superficialmente, com a retirada de um volume de cerca de 1500 T de solo superficial contaminado.

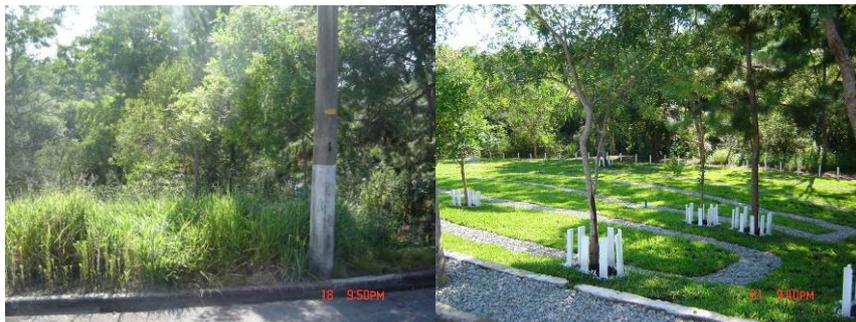
Figura 4: Trincheiras de infiltração – antes e depois.

Em função da elevada contaminação do solo, o desenvolvimento da vegetação local encontra-se seriamente prejudicado, o que deve ser sanado para cumprimento da legislação. Para tratamento do solo local, foi proposto e desenvolvido um método de lixiviação forçada de água superficial e de subsolo, juntamente com a captação da água da rede pluvial. Essas serão bombeadas para um sistema fechado, com o objetivo de descontaminação por decantação e biorremediação, antes de destiná-las para o ambiente externo.

O sistema fora instalado preservando a característica ambiental do projeto. Nenhuma árvore foi retirada do local, do contrário, as representantes da mata nativa da região foram cercadas e as trincheiras drenantes desviadas de sua proximidade. Além disso, optou-se por utilizar materiais livres de amianto (mineral bastante tóxico) e por colocar os poços de extração e as bombas escondidas na mata.

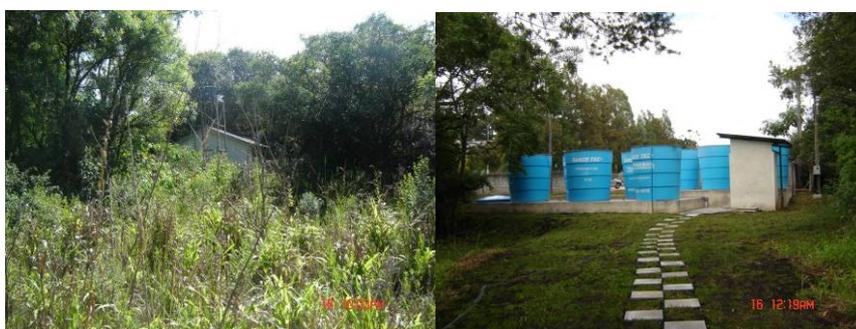
Figura 5: Tanques de Tratamento – antes e depois

Quanto ao biotratamento, utilizado no Pólo Atuba, consiste na coleta da água subterrânea, que arrasta o óleo mineral existente no subsolo, e bombeamento para os tanques de tratamento. Nestes tanques, há um processo natural de decantação devido à diferença de densidade dos materiais, ficando o óleo acumulado na superfície.

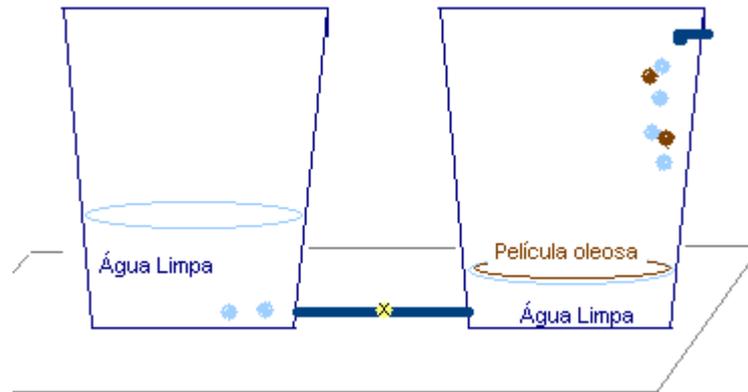
Figura 6: Esquema de tratamento no Pólo Atuba.

Sendo as caixas interligadas pelo fundo, é possível, facilmente, criar um sistema de acúmulo de óleo na caixa receptora de efluente, como esquematizado na figura. A água contaminada com óleo mineral entra por cima e vai se acumulando no interior da caixa, onde a mistura vai sofrendo o processo de decantação. Estando a válvula de ligação com os demais tanques aberta, o excesso de efluente “limpo” é re-circulado para o resto do sistema e o contaminante se acumula na caixa de entrada.

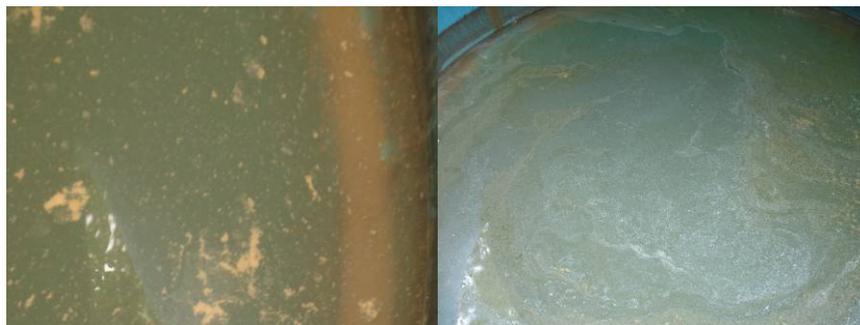
Figura 7: Monitoramento das caixas de tratamento.

Ao longo do tratamento, em respeito à Resolução CONAMA 357 de 2005, as caixas são monitoradas quanto à presença de visível de película oleosa, através da metodologia de óleos e graxas virtualmente ausentes.
