Desenvolvimento de Projetos de Biorremediação em Curitiba – Brasil

- Fazenda Rio Grande – Parque Municipal

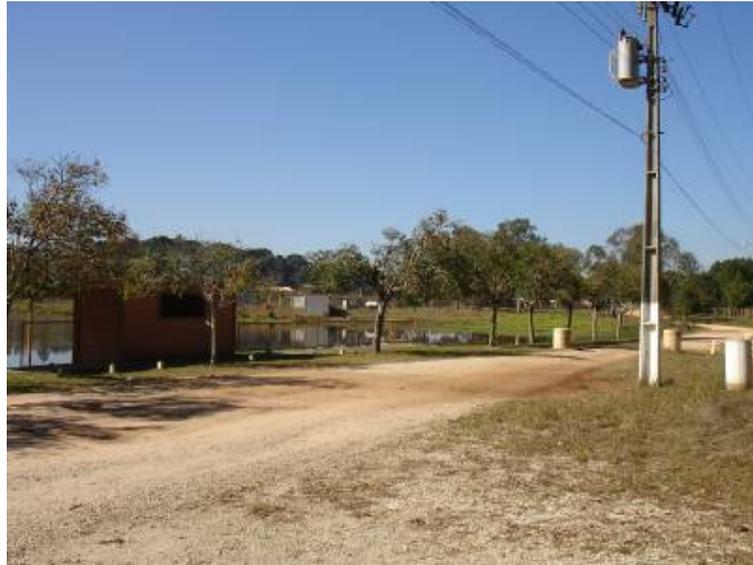
Em março do ano de 2006, no município de Fazenda Rio Grande, estado do Paraná, o vandalismo contra um transformador elétrico da Companhia Paranaense de Energia (COPEL) foi responsável pela contaminação de cerca de 500 m² de área com óleo mineral na região do Parque Verde (Figura 1).

Figura 1. Área contaminada – Parque Verde

A avaliação ambiental do local revelou alta contaminação oleosa do solo e extensão da área para 270 m² (visível) devido ao intervalo entre o incidente e a ação. Além disso, análises seqüenciais, intervaladas em um mês, revelaram um decaimento substancial da concentração de contaminação na superfície, o que indica a percolação do óleo mineral, podendo comprometer a qualidade da água de subsolo. As Tabelas 1 e 2 mostram os resultados da amostragem do solo.

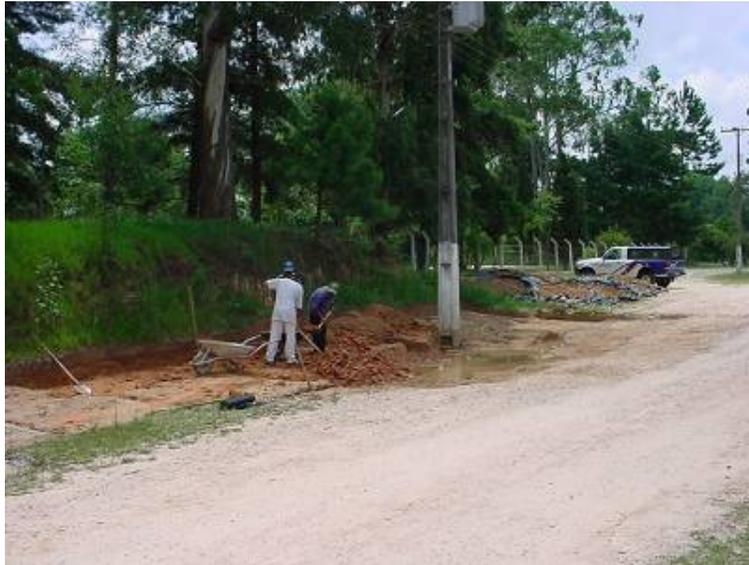
Inicialmente a área escavada foi dividida em 6 quadras (Figura 2), separadas por pequenas valas, para acompanhamento da contaminação. Uma análise preliminar (Tabela 3), que retirou material a cerca de 50 cm de profundidade (no interior das valas), determinou que seria necessária a escavação apenas até tal nível, uma vez que o objetivo a atingir é o de 50 mg de óleo por Kg de solo. Esta análise preliminar desconsiderou a matéria orgânica presente no solo da ordem de 850 mg/Kg.

Figura 2. Retirada do solo contaminado.

De modo a evitar a retirada de solo não contaminado e reduzir o volume de material a ser tratado, as escavações foram feitas por valas de profundidade variável, aonde é coletado material para determinação da contaminação remanescente.

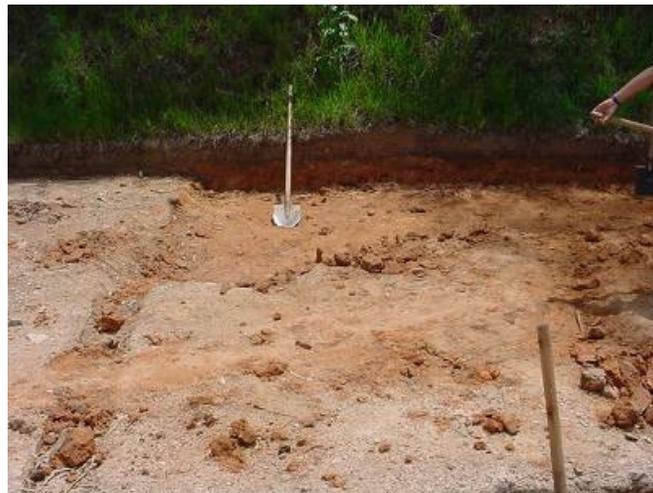
A análise dos resultados frente ao objetivo a atingir de 50 mg/Kg de óleo no solo, forçou um prosseguimento nas atividades de retirada de material. Sendo assim, foi escavada uma profundidade maior, em cerca de 20 cm, com a coleta de novas amostras para análise dos hidrocarbonetos totais de petróleo (Figura 3 e Tabela 5).

Figura 3. Retirada de mais 20 cm de solo contaminado.

A análise dos resultados das amostras de solo da escavação a 70 cm atingiu uma média de 36 ppm, inferior ao objetivo determinado ao local de 50 mg/Kg. Sendo assim, os serviços de retirada do material contaminado foram encerrados, totalizando um número de 10 pilhas de tratamento (4 anteriores e 6 novas).

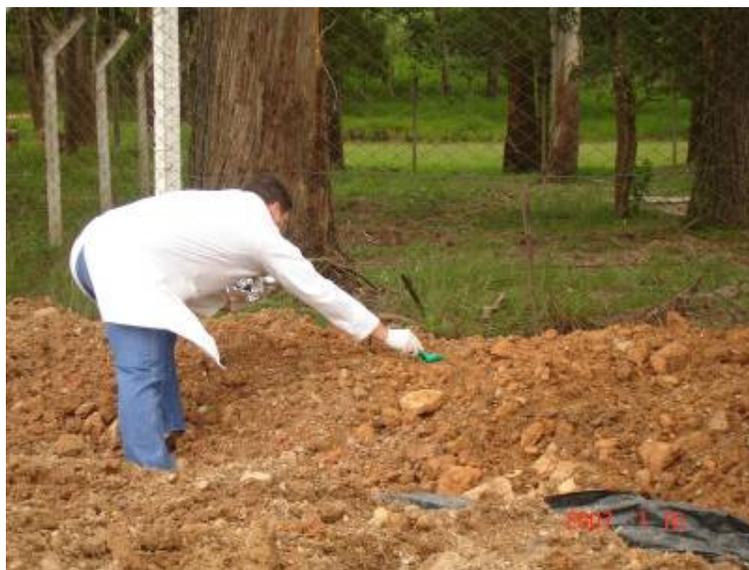
O solo, dividido nas quatro pilhas anteriores dispostas sobre lona impermeável, foi coletado e analisado quanto aos hidrocarbonetos totais de petróleo antes do início do tratamento. Coletadas as amostras, foi iniciado o processo de remediação do material. O produto remediador foi aspergido com o auxílio de um regador nas quatro pilhas formadas pelo solo removido. Houve o revolvimento do solo em fase de tratamento para a homogeneização promovendo assim melhor contato do agente remediador em todas as profundidades da pilha. A Tabela 6 e a Figura 4 mostram os valores anteriores ao tratamento e o processo de coleta de amostras das pilhas; a Figura 5 retrata o processo de remediação.

Figura 4. Processo de coleta de amostras das pilhas de tratamento.

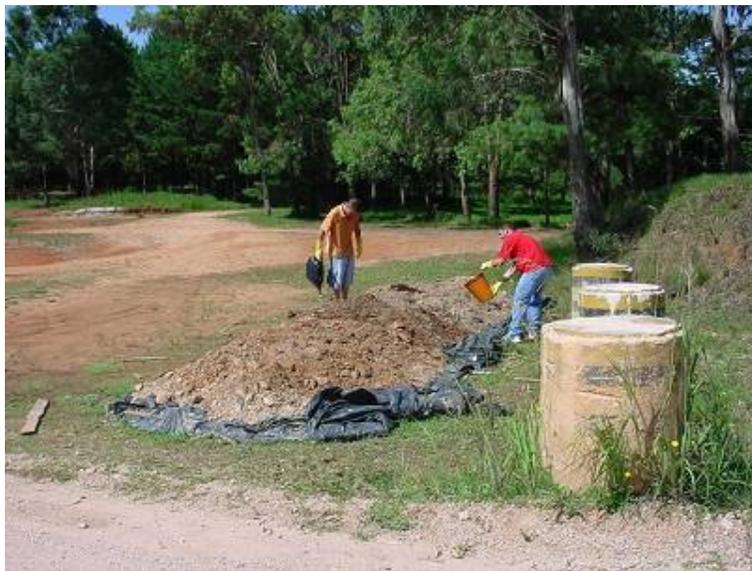
Figura 5. Processo de Remediação das pilhas de tratamento.

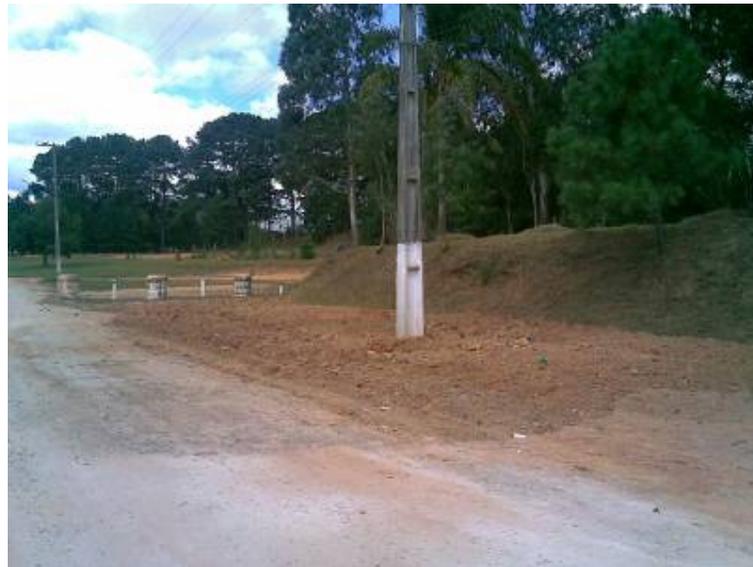
Estando os resultados em acordo com o exigido pela legislação e o esperado pelo projeto, a vala em tratamento fora fechada (Figura 6) e a área tratada liberada para utilização normal pelo Parque Municipal.

Figura 6. Área recuperada e liberada para utilização pelo parque.
