Subestação de Mandirituba

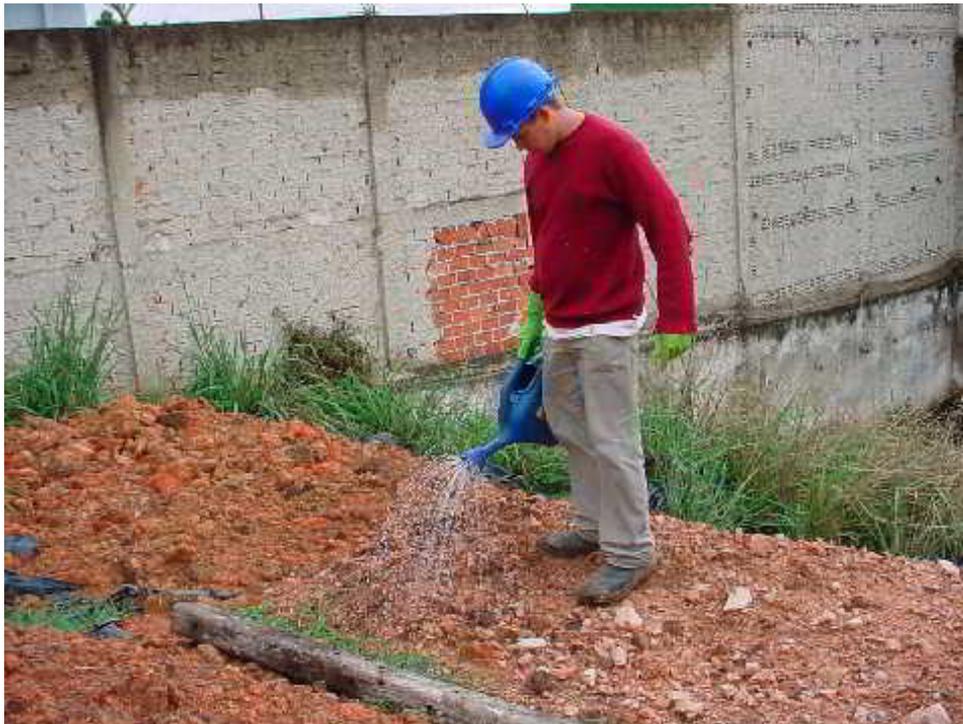
Figura 3. Remediação das pilhas de Mandirituba.

O processo de remediação, que consiste do espalhamento de agentes autóctones sob as pilhas de material contaminado, durante o período se mostrou bastante produtivo frente ao objetivo estabelecido em 500 mg de óleo/kg de solo.
